Mineralfaserdämmplatten auf frischen Betondecken oder Ausgleichschichten

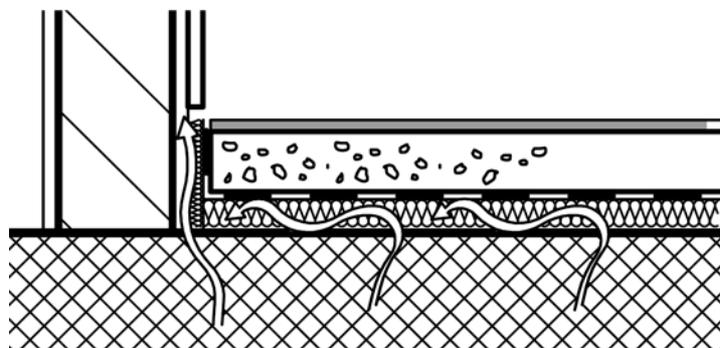
Heute werden die Estriche schon kurze Zeit nach dem Anbringen des Unterdachs eingebaut. Die oft noch völlig durchfeuchteten Betondecken und mineralisch gebundenen Ausgleichschichten, z.B. Leichtbeton, werden mit den Dämmschichten, der Trennlage und dem Estrich praktisch 'abgedichtet'. Zwischen Estrich und Beton, d.h. innerhalb der Dämmschicht, bildet sich ein sehr feuchtes Klima. Durch Pumpeffekte, die beim Begehen des Estrichs durch leichte Deformationen entstehen, wird die Feuchtigkeit gegen die Wandanschlussstellen gepresst. Entlang den Wänden kann die Feuchtigkeit im Mauerwerk stark ansteigen und an den Sockelleisten aus Holz und im Weissputz Schäden (z.B. Schimmelpilze) zur Folge haben.

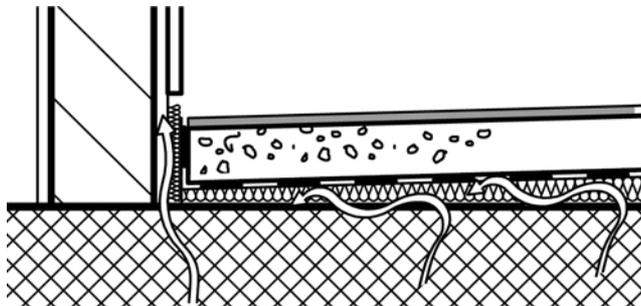
Ab Stufe 2 verlieren die Dämmstoffe die Festigkeit; die Zusammendrückung nimmt deutlich zu. In Stufe 3 ist der Dämmstoff in der Regel um bis zur Hälfte zusammengedrückt, was an der Rand- und Fugenabsenkung deutlich sichtbar wird.

Besonders kritisch sind Bodenaufbauten mit direkt auf den Beton verlegten Mineralfaserdämmstoffen.

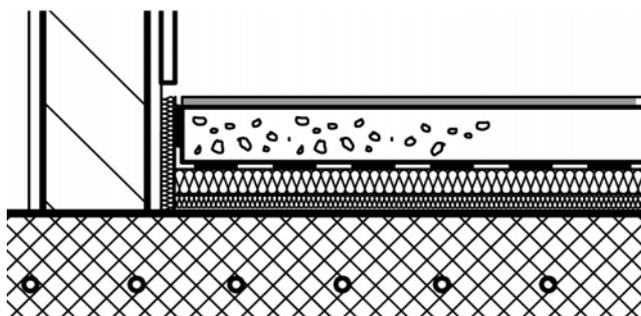
Wenn die Mineralfaserdämmung über Hartschaumstoffdämmplatten verlegt wird, ist das Risiko von Feuchtigkeitsschäden gering. Wenn jedoch eine Deckenheizung eingebaut ist oder der untere Raum besonders stark beheizt wird, sind auch bei diesem Dämmstoffaufbau Probleme zu erwarten.
